# HVAC 空气泄漏检查

## 热像仪应用

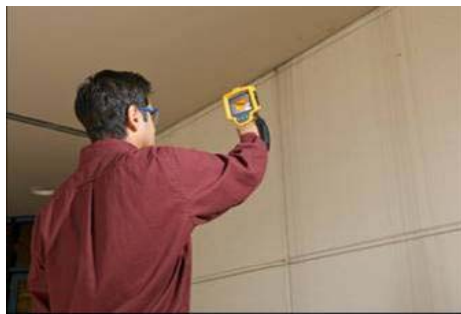
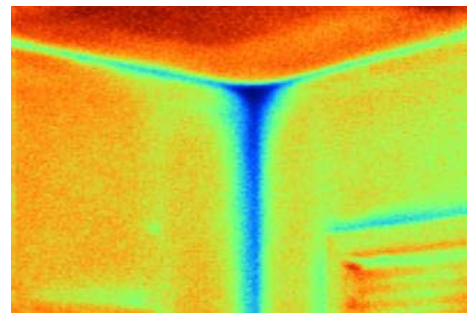
对浪费能源的泄漏进行补救的方法是将它们进行密封。对管道系统以及位于顶部和底部的管道通风口进行密封。根据需要，对公用设施入口和凹入的照明装置进行密封。警告：如果对非 ICAT（隔离接触气密性）级别的凹入照明装置槽进行不正确密封，将会产生火灾危险。请寻求专家的帮助。在最低限度上，如果您对无法对墙壁和地板以及隔离层之间的可疑空气间隙进行填充，就要将间隙的末端进行密封。另外，还要在存在传导能量损失的地方加入隔热屏障。用于特定应用的密封材料可能变化很大，从铝遮板到玻璃纤维隔离层，一直到反射性金属箔隔离层，包括标准或高温填充和膨胀泡沫。不管使用什么材料，30 % 的能耗降低可使一个家庭每年在能源使用上节省 450 美元或更多。
